Tarjeta informativa.

Asunto: Reporte fotográfico de trabajos CAST.

En el presente reporte se señalan las actividades realizadas en el CAST.

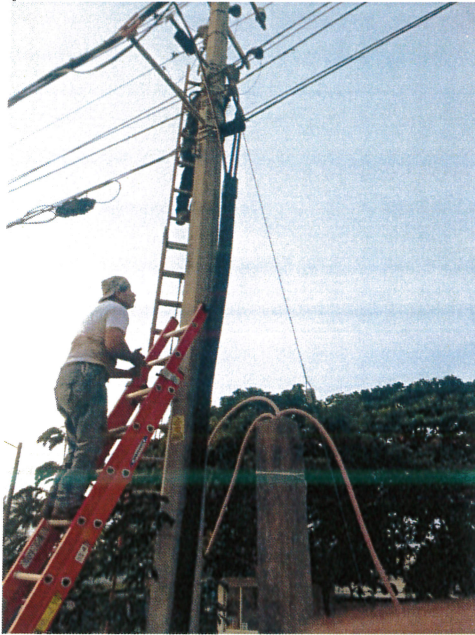
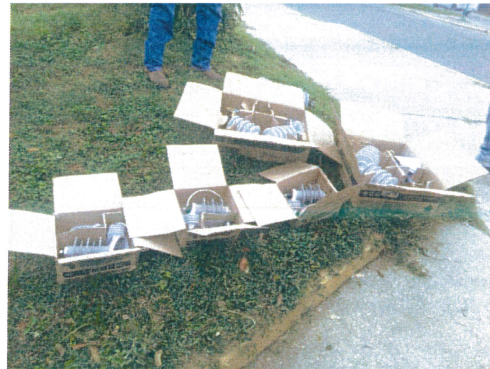
- Cambio de aisladores, cortacircuitos y apartarrayos en cruceta de media tensión que recibe acometida de CFE, sustitución de castillo por tubo PAD para acometida de media tensión.

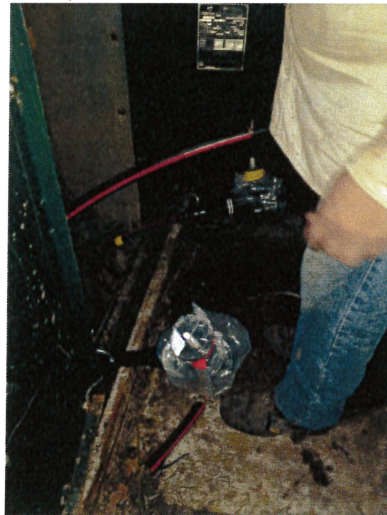
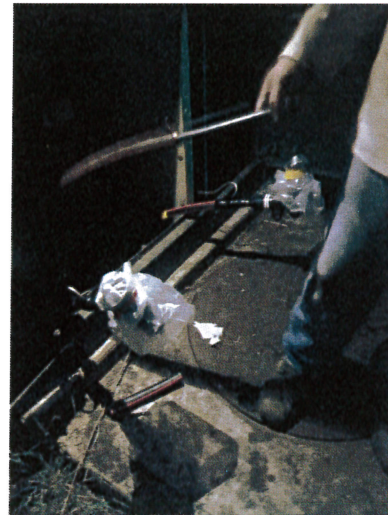
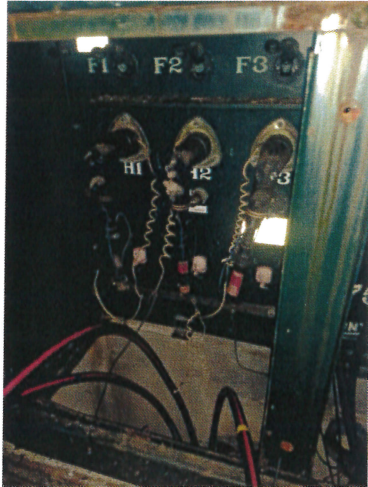
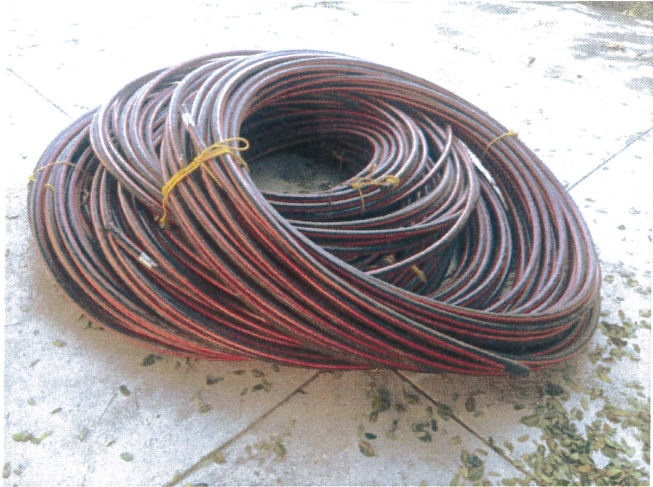
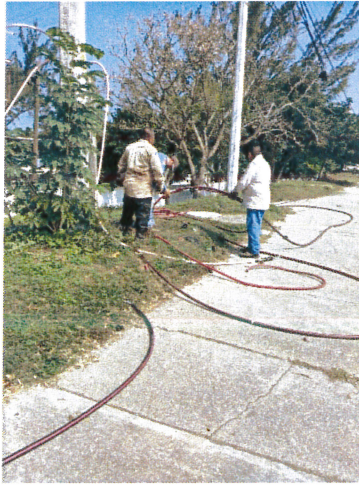
- Sustitución de cable de potencia XLPE del entronque en calle hasta el transformador, con terminales termocontráctiles nuevas.

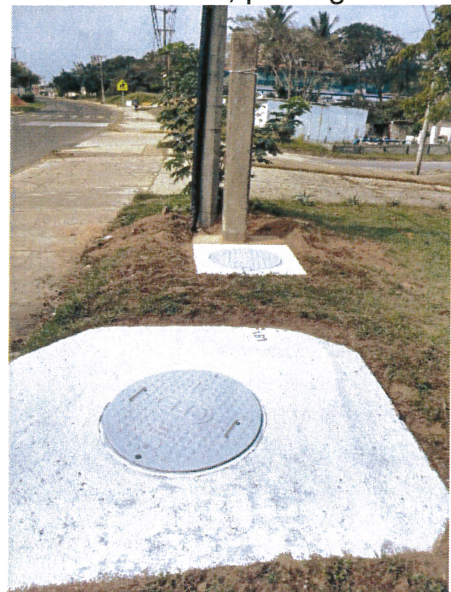
- Cambio de registros en acometida, por registros normalizados.

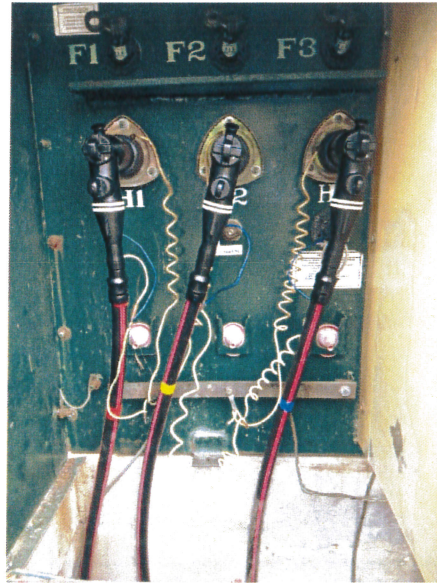
- Cambio de terminales termocontráctiles en bornes del transformador.

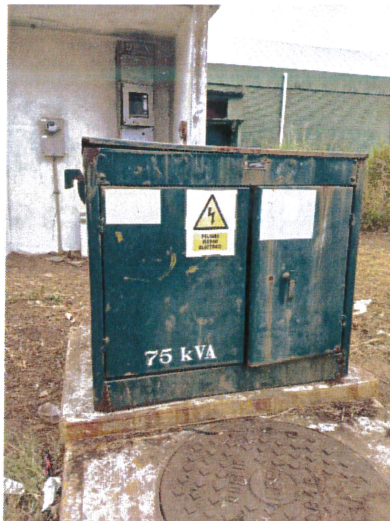
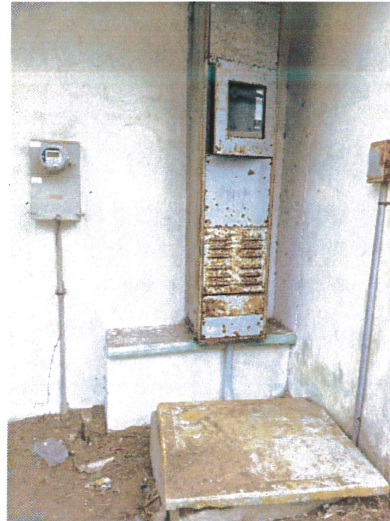
- Se realiza desmonte y limpieza en área circundante a transformador y CCM.
